Bij DSM – Resins – Zwolle bestond al jaren zeer grote onvrede over de bevochtiging van het laboratorium. De vernieuwing van dit systeem past in het streven van DSM om ieder jaar 2% minder energie te gebruiken

De bij DSM – Zwolle in 1988 gebouwde luchtbehandeling installatie voor het laboratorium, waar coatings ontwikkeld en getest worden, wordt in de periode 2008 tot 2010 gerenoveerd.

Een onderdeel van de renovatie betreft het centrale water bevochtigingssysteem.

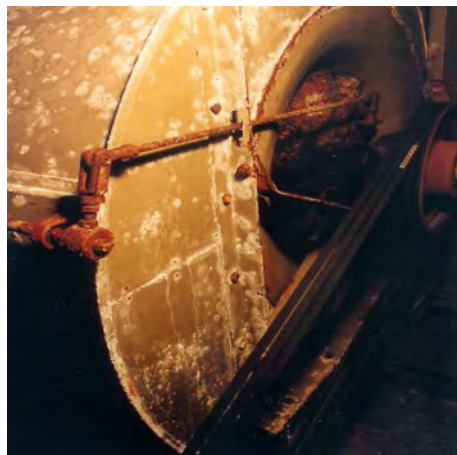
- ernstige corrosie van de componenten na de bevochtiger (zie foto van de ventilator)
- slechte regelbaarheid van de capaciteit
- vervuiling van het systeem door mineralen en zouten afzetting
- los laten van gecorrodeerde metaaldeeltjes met als gevolg vervuiling van het systeem

De ventilator na 4 jaar bedrijf in 1992

Het wasser systeem heeft ondanks de waterbehandeling –ontharding tot ca. 2° dH – en de vele aanpassingen, voortdurend problemen gegeven.

De vocht druppels, die de druppelvanger passeren, zijn door de waterbehandeling en het wassende effect van het wasser bevochtiging systeem extra agressief en zullen de metaaldelen na de bevochtiger aantasten.

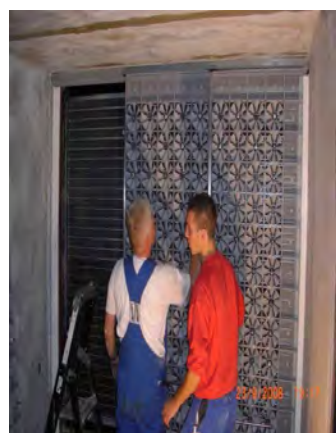
Montage in de avonduren.

In september 2008 is in de luchtbehandelingskast met de grootste problemen (nr.12) het nieuwe bevochtigs-systeem ingebouwd. De aanpassingen in de luchtbehandelingskast zijn s'-avonds uitgevoerd zodat de installatie overdag inbedrijf kon blijven.

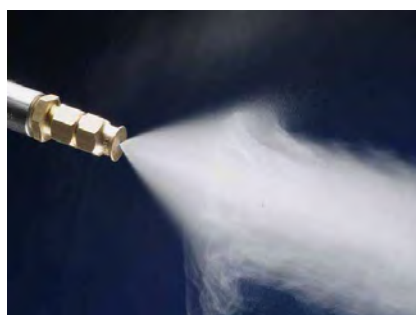
De nieuwe bevochtiger is samengesteld uit de volgende onderdelen;

- Verstuiverbank
 - o Verstuiers, opgenomen in turbulatoren met een vrije luchtstroom langs de wanden, dak en bodem.
 - o de verstuiers kennen naast de uiterst fijne verneveling een verschillende openingsdruk waardoor de nauwkeurige regelbaarheid over het totale bereik vergroot wordt
 - o de turbulatoren hebben een dubbele functie; het extra in beweging brengen van de lucht en tegelijkertijd de vocht nevel concentreren.
- Druppel eliminator pakket aan de uittrede zijde met een zeer lage luchtweerstand. (ca. 45 pa)
- Regelunit met hierin
 - o frequentie gestuurde hoge druckpomp
 - o direct frequentie gestuurde RO unit
 - o besturingseenheid met touchscreen
 - o regel- en schakelkast
- Temperatuur sensor voor aansturing van de verwarmers (nr. 5 in LBK schema)
- Absolute vocht sensor voor aansturing van de bevochtiger
- Hygrostaat voor bewaking van de maximale vochtigheid

De bevochtiger sectie is voorzien van een nieuwe afwaterende bodem en de aansluitende metaaldelen zijn schoongemaakt, gecoat en alle naden zijn gekit. De sectie is voorzien van kijkglazen en de inspectiedeur van opdeksluitingen.

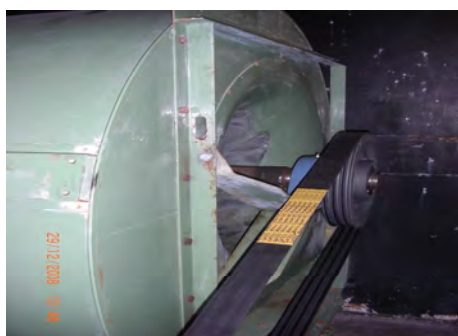
De ventilator 3 maanden na de ombouw. Geen verdere corrosie aantasting.

Tijdens het – 2008 Kerst / Nieuwjaar - onderhoud aan de luchtbehandelingskasten is gebleken dat bij het omgebouwde systeem de delen na de bevochtiger droog blijven en niet meer door corrosie aangetast worden.

Na de ombouw van de bevochtiger is, door Carrier – Holland Heating, de inlet-vane verwijderd en de ventilator motor met overbrenging vervangen. Door een motor waarvan het toerental door een frequentie regelaar gestuurd wordt, en een overbrenging met een vlakke riem, dit om het opgenomen vermogen te verminderen.
